POLITECHNIKA KRAKOWSKA
Instytut Materiałów i Konstrukcji Budowlanych
Pracownia Konstrukcji Sprężonych
ul. Warszawska 24, 31-155 Kraków
tel./fax. 12 628 20 27

Temat: Wykonanie badań kontrolnych ugięć dźwigarów KBOS-24
w hali SO-1 oraz ocena stanu technicznego konstrukcji
nośnej w hali Stacji Obsługi Tramwajów MPK S.A.
w Krakowie „Nowa Huta” przy ul. Ujastek 12

Zleceniodawca: Miejskie Przedsiębiorstwo Komunikacyjne S.A.,
31-060 Kraków, ul. Św. Wawrzyńca 13

Kraków, wrzesień 2016

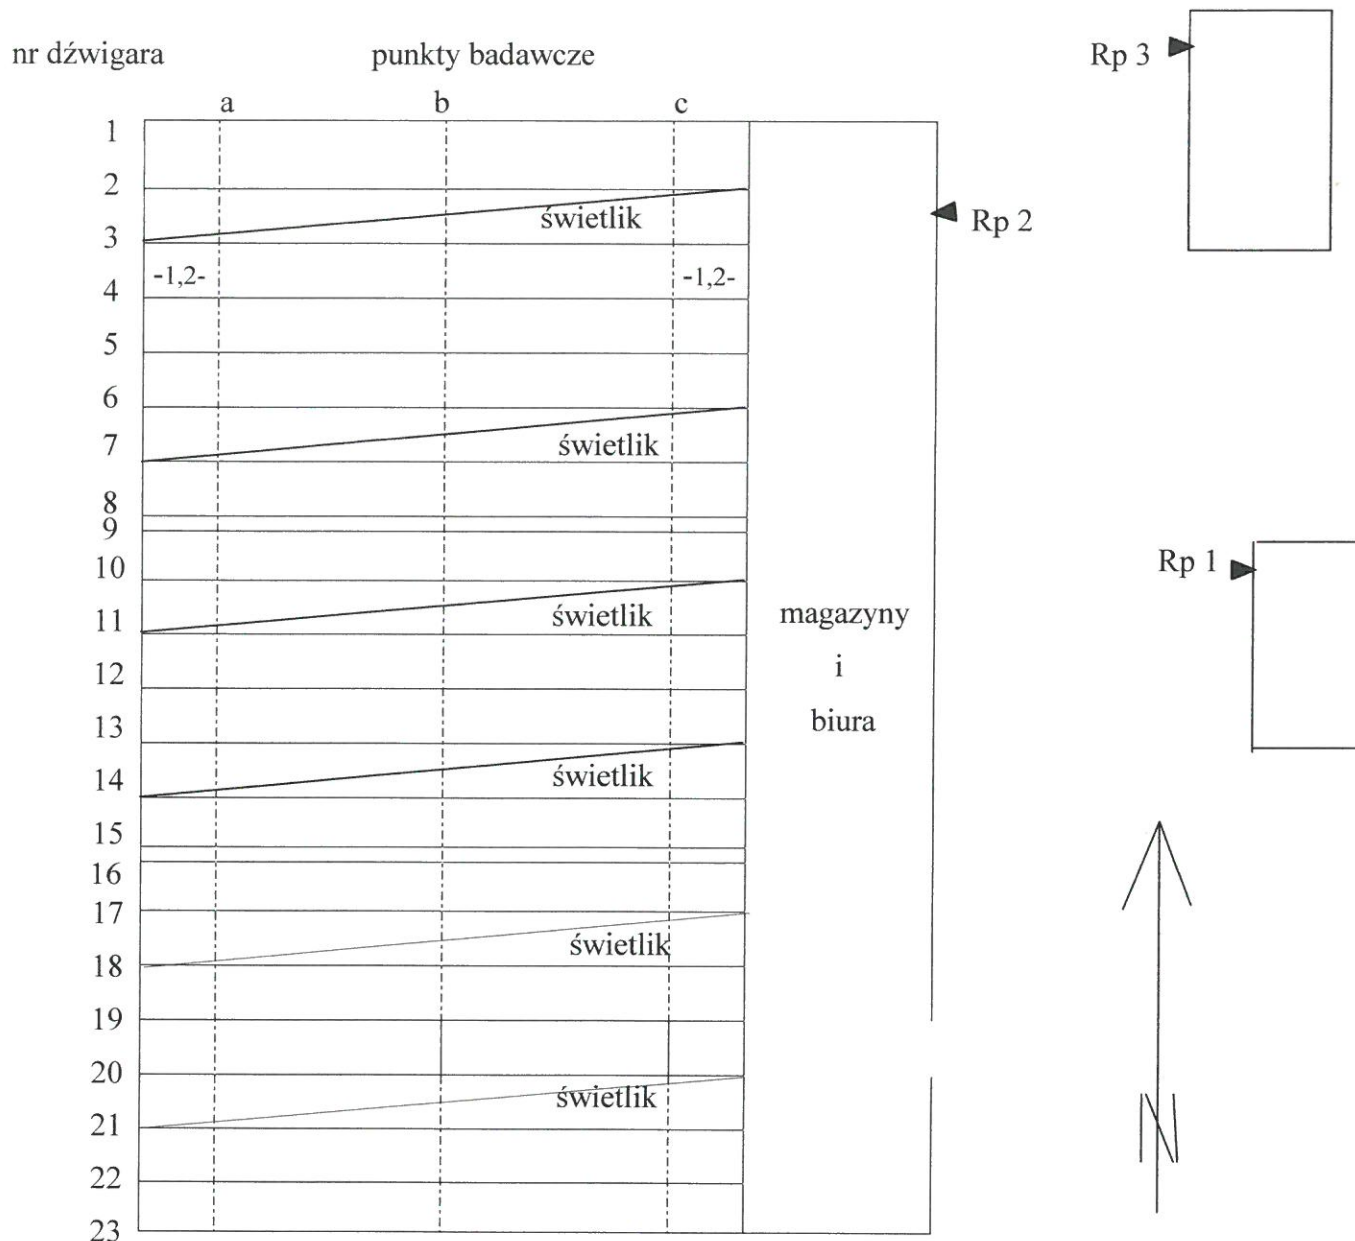
Rys. 1. Szkic rozmieszczenia dźwigarów, słupów i punktów badawczych (stan z 2013 roku)

W 2016 roku rozpoczęto budowę nowego obiektu konstrukcyjnego zlokalizowanego po prawej stronie pomieszczeń biurowych W ramach rozpoczętej inwestycji wyburzono istniejące budynki starej zabudowy, w których zlokalizowane były repery odniesienia Rp 1 i Rp 3 (Rys.1).

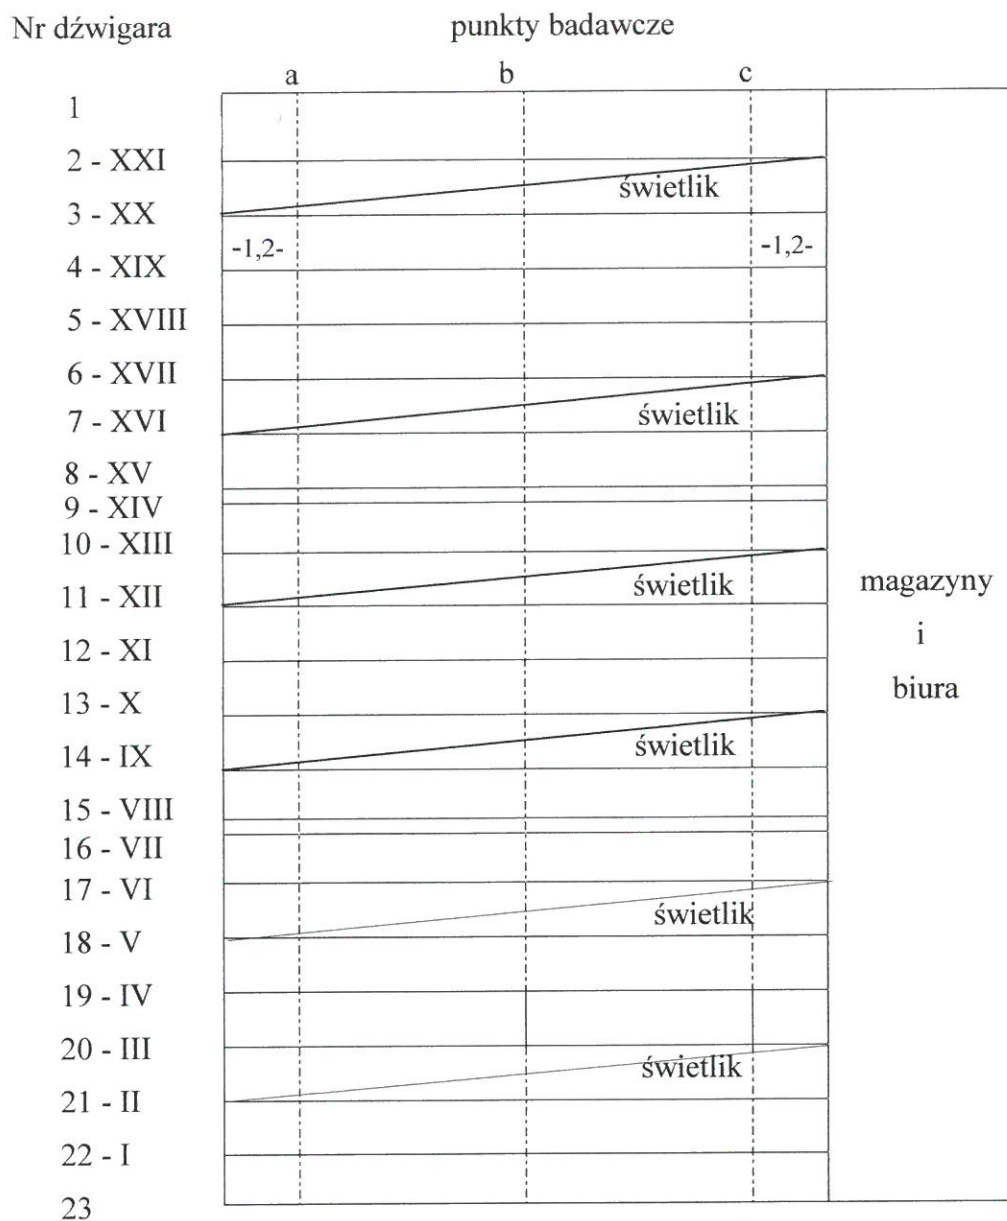
Rys. 1. Szkic rozmieszczenia dźwigarów, słupów i punktów badawczych

Sieć badawczą tworzyły repery zastabilizowane na słupach w hali i dwa repery odniesienia na zewnątrz hali. Rozmieszczenie reperów i ich numerację przedstawia rys.1. Na skutek prowadzonych prac budowlanych w sąsiedztwie hali, repery odniesienia uległy zniszczeniu. Zdecydowano prowadzić obserwacje względnych osiadań słupów i mierzyć sieć złożoną tylko z reperów zastabilizowanych na słupach. Pozwoliło to na wyznaczanie z dużą dokładnością osiadań
